射洪市中医院新增数字减影血管造影机 (DSA) 项目竣工环境保护验收监测表

建设单位：射洪市中医院

2023 年 12 月

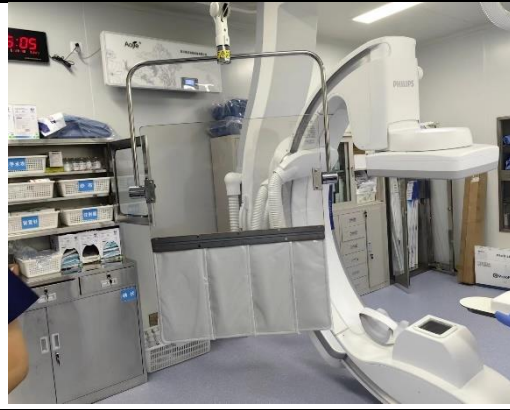
序号	项目	规定的措施和制度	环评要求措施	落实情况
1	介入治	操作位局部屏蔽防护设施	设备自带铅帘	已落实，设备自带了 1 套铅帘

操作位铅悬挂防护屏

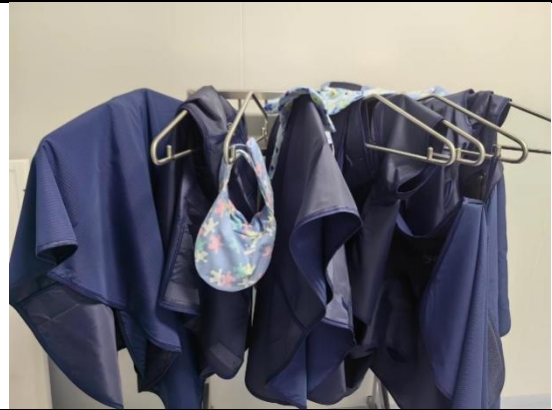
医护人员个人防护装备

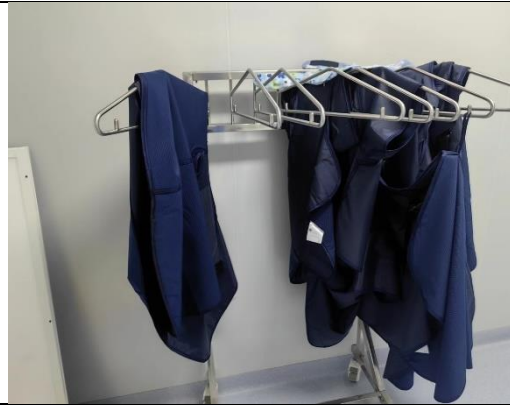
患者个人防护装备

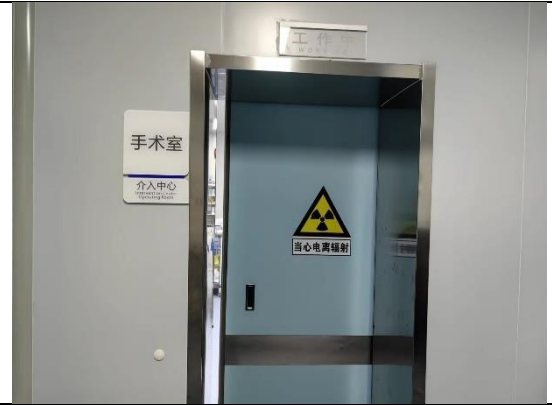
铅门 (医生通道)

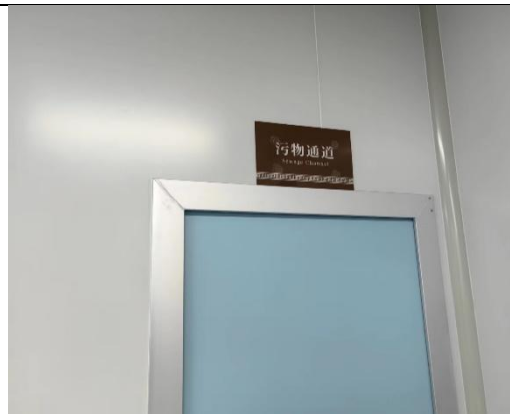
铅门 (污物通道)

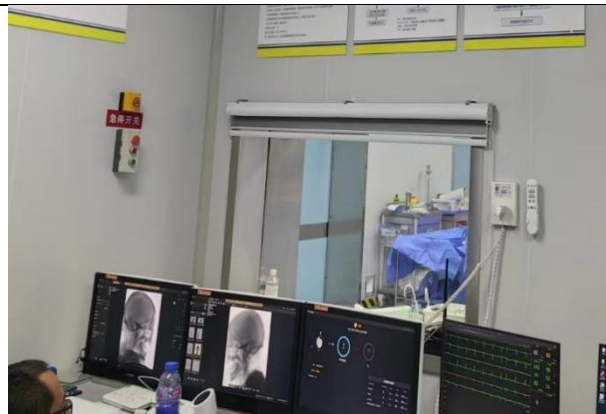
铅窗及急停按钮

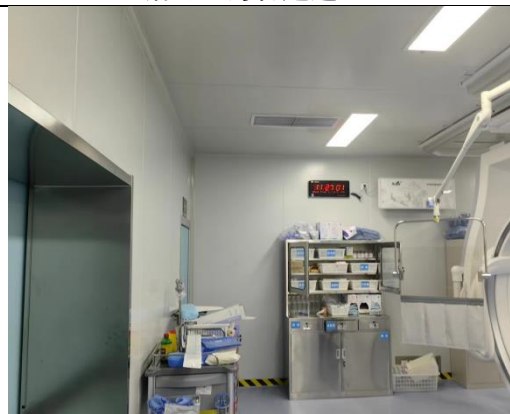
本项目介入手术室采用了新风系统+排风系统，新风管道与排风管道均设置于吊顶层与防护层之间，新风口位于介入手术射洪市中医院增数字减影血管造影机(DSA) 项目室顶部北侧，回风口位于介入手术室顶部南侧，并将排风口引至介入手术室西侧横向穿出墙体(穿墙口位置增设铅百叶窗，与墙体等效铅当量)，离地高度 5.0m。本项目实际采取的废气治理措施与环评一致。

机房内排风+进风系统

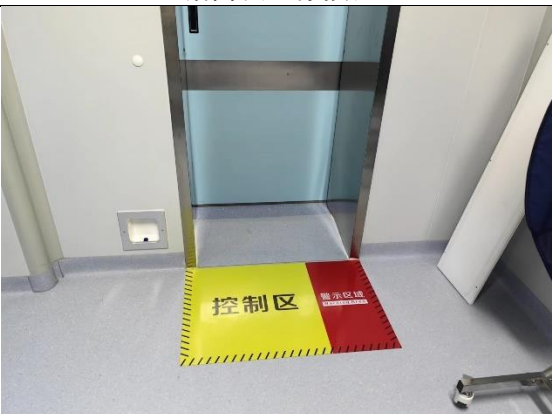
控制区及警告标识

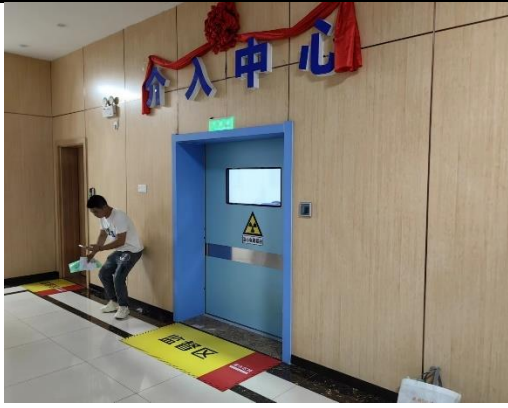
监督区警告标识与警戒线

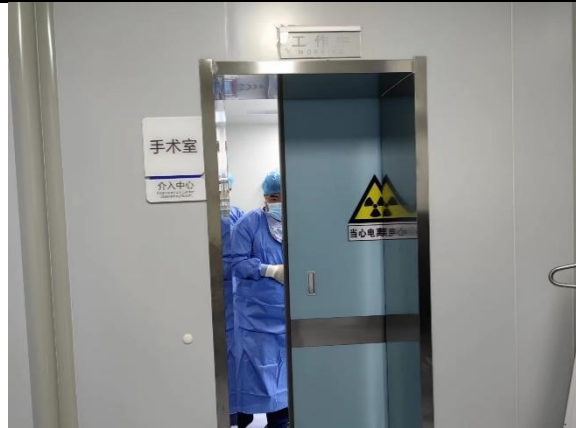
警告标识

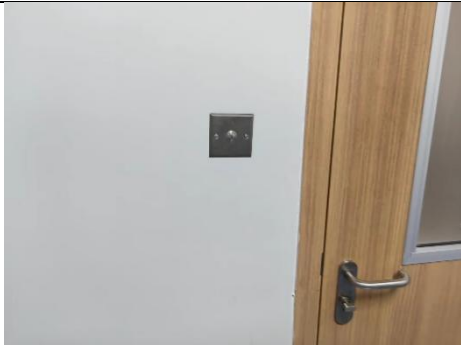
闭门装置

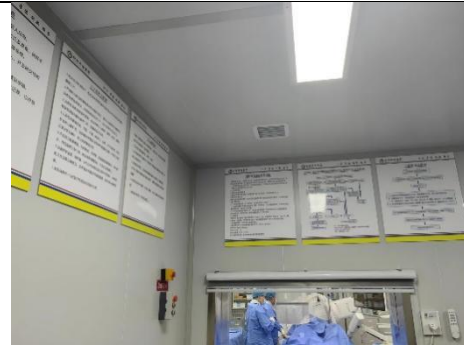
制度上墙

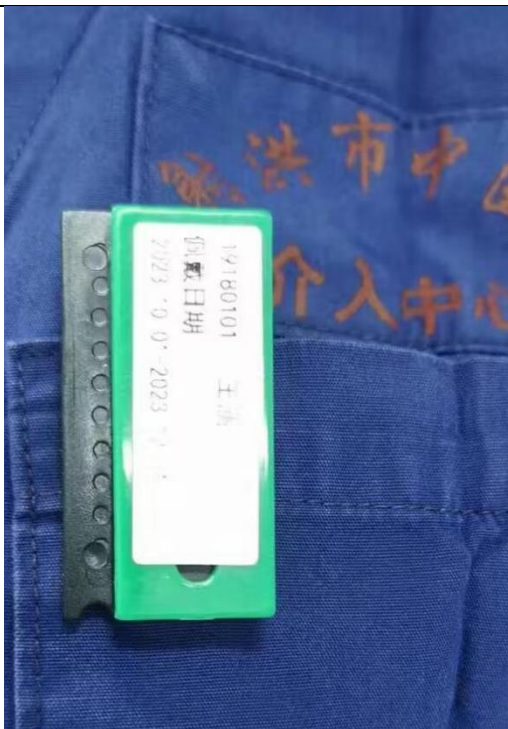
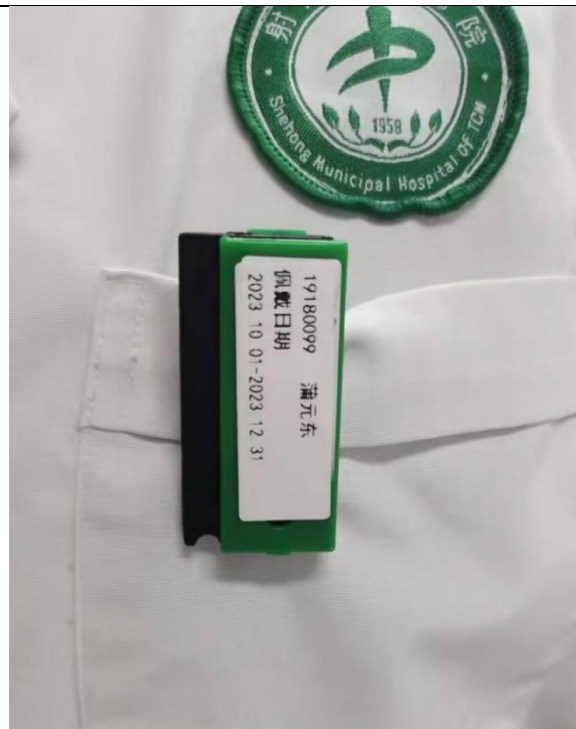
个人剂量片
